FP Diesel recomienda a todos nuestros distribuidores y clientes tener especial cuidado cuando se comercialicen los cojinetes de biela en estándar para los motores Cummins® Serie B. El cojinete de biela en estándar del motor Cummins® Serie B con número de parte FP-3901170 ha sido reemplazado por el número de parte **FP-3939859**. Este reemplazo es directo y ambos cojinetes son totalmente intercambiables entre sí.

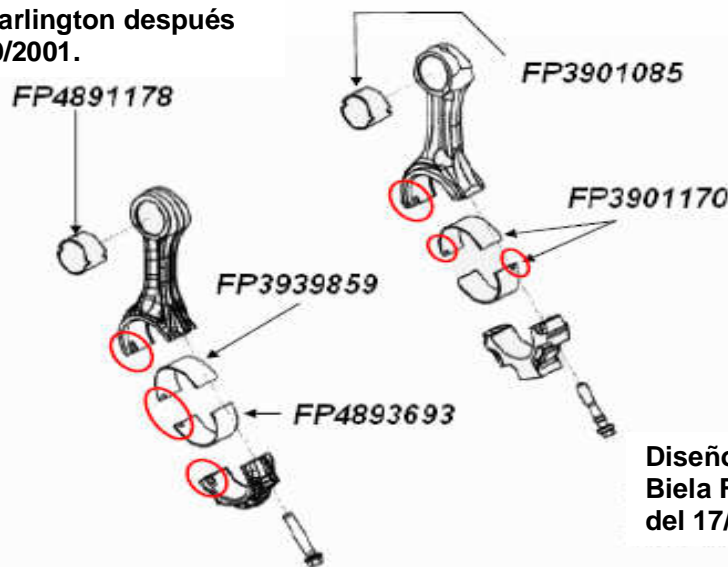
FIGURA No. 1

Diseño Actual “Biela Partida” Fabricada en la Planta Darlington después del 17/09/2001.

Diseño Anterior
Biela Fabricada antes
del 17/09/2001.

Existe un nuevo cojinete de biela en estándar con número de parte **FP4893693** que se usa en las bielas de nuevo diseño, las cuales se fabrican desde el 17 de Septiembre de 2001 en la planta de Cummins® en Darlington. Estas bielas utilizan un diseño llamado “fracutre split” (biela partida por impacto). Este diseño de biela se caracteriza por tener las ranuras de localización en el mismo sentido y orientación, mientras que en el diseño anterior, las ranuras de localización del cojinete se encuentran en posición opuesta (resaltado en rojo en la **figura No. 1**). También la forma, tamaño y número de parte de esta biela cambia a partir del 17/09/2001. Los tornillos de esta nueva biela también son diferentes como el buje de biela, el cual tuvo los siguientes cambios de número de parte: **FP3901085 = FP3941476 = FP4891178**.
